**ESNEK AMBALAJ SEKTÖRÜ ROTOGRAVÜR BASKI MAKİNALARINDA
ETİL ASETAT KAYNAKLI YANGINLARIN NEDENLERİ VE YANGINI
ÖNLEMELİK İÇİN ALINMASI GEREKEN TEDBİRLER**

YÜKSEK LİSANS TEZİ

İş Sağlığı ve Güvenliği Anabilim Dalı

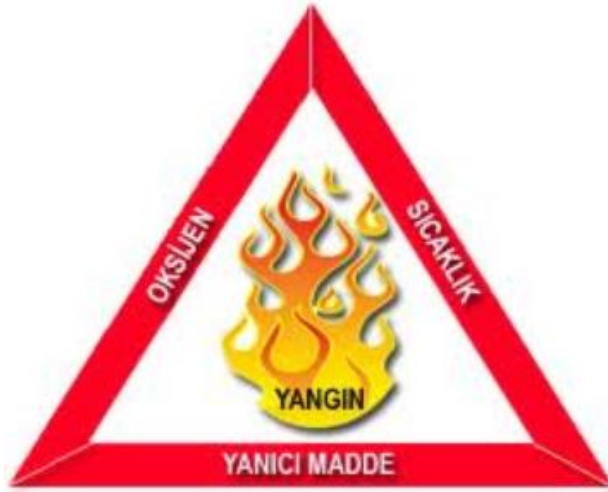
Dolayısıyla yanma olayının gerçekleşmesi için gerekli üç unsur, hava-yanıcı madde-tutuşturucu kaynak olarak sıralanabilir. Bu üç unsura yangın üçgeni tanımlaması getirilmiştir. Patlama ise ani gelişen yanma olayı olarak nitelenebilir. Şekil 3.1’de yangın üçgeni gösterilmiştir.

Şekil 3.1 : Yangın Üçgeni [1]

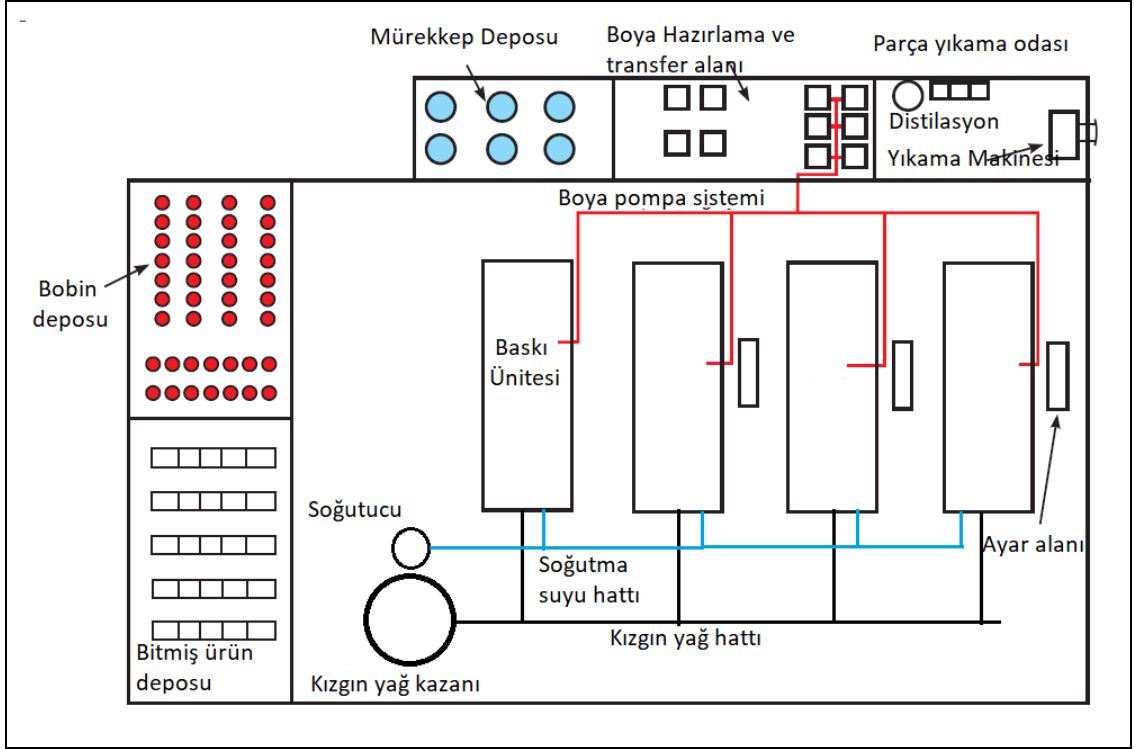
Şekil 4.1 : Baskı Üretim Şeması [4]

Bir baskı makinasının kurulu olduğu tesis genel olarak baskı makinası, enerji merkezi ve hattı, soğutucu ve soğutma hattı, boya hazırlama alanı ve pompa hattı, yarı mamül-mamül ürün deposu ve baskı makinası demontaj parçalarının temizlendiği yıkama alanlarından meydana gelmektedir.

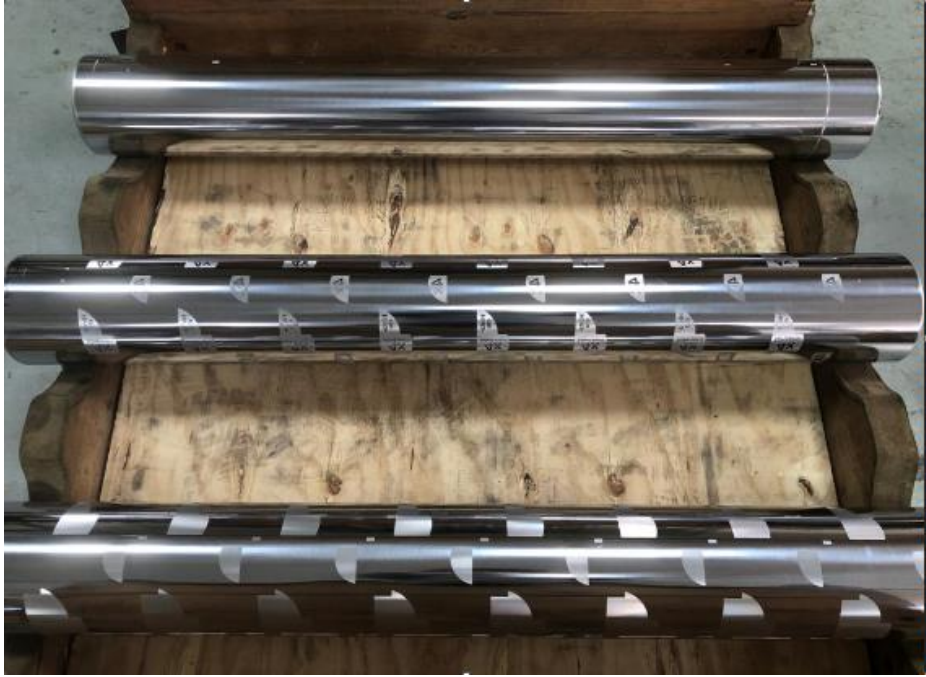
Şekil 4.4 : Örnek Gravür Silindiri

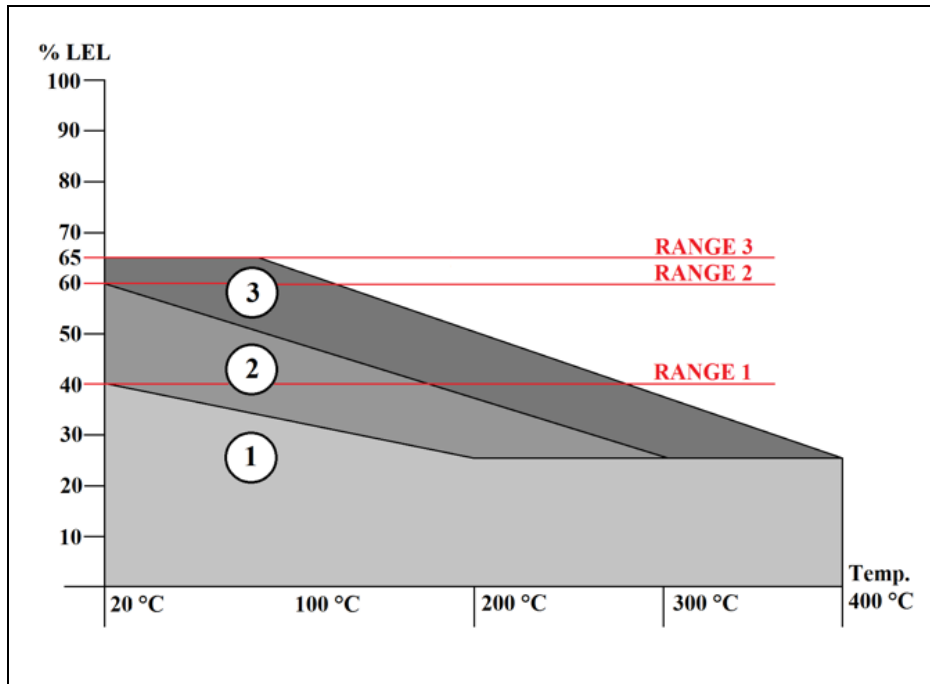
Şekil 5.3’de verilen grafik, sıcaklık değişimine bağlı LEL% değerlerini, kurutucu ve fırınlarda solventlerle çalışma aralıklarını göstermektedir. Aşağıda da 20 °C deki LEL değerlerine göre belirlenen çalışma aralıkları ve artan sıcaklığa göre çalışma üst sınırları ifade edilmiştir. Kurutucu tünellerde ve fırınlarda 3 farklı aralıkta (range) çalışma yapılması mümkün olmakla beraber her bir çalışma alanları, farklı önlemlerin alınmasını gerektirmektedir.

Şekil 5.3 : Kurutucular ve Fırınlarda Sıcaklık ve LEL% Bağlantılı Çalışma Aralıkları[9]

Sıcaklık ve sınır LEL % değerlerine göre alınması gereken önlemler aşağıda sırasıyla verilmiştir. Bu önlemlerin biri veya birkaçı çalışma rangine göre seçilmeli ve uygulanmalıdır. Örneğin range 1 için önlemlerden bir tanesi, range 2 için aynı anda önlemlerden 2 tanesi ve range 3 için de önlemlerden en az 3 tanesi uygulanmak durumundadır.

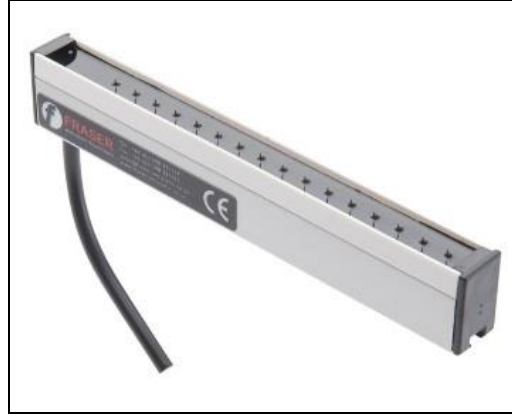
- İyonizasyon: Elektriksel iyonizasyon veya radyoaktif iyonizasyon yöntemleriyle film üzerindeki statik elektrik yükünün tehlikeli seviyelere gelmeden nötralizasyonu hedeflenmektedir. Bu yöntemle genel olarak aktif iyonizasyon sistemleri de denilmektedir. Bu yöntemle statik elektrik yükünün birikebileceği yüzey ortamındaki hava iyonize edilir. Böylece ortamda pozitif ve negatif iyonlar meydana getirilerek yalıtkan özelliğe sahip havada iletkenlik sağlanmakta ve yüklerin serbest hareket ederek dengeyi sağlamaları, dolayısıyla alan içerisinde bulunan metaryellerin nötr haline gelmeleri sağlanmaktadır. Gaz alevi veya enfraruj vasıtasıyla iyonizasyon yöntemi statik elektrik yüklerinin nötralizasyonu için uygun olsa da etil asetat buharının mevcut olduğu baskı ünitelerinde kullanılması sakıncalıdır [14].

Şekil 5.7 : Aktif İyanizasyon

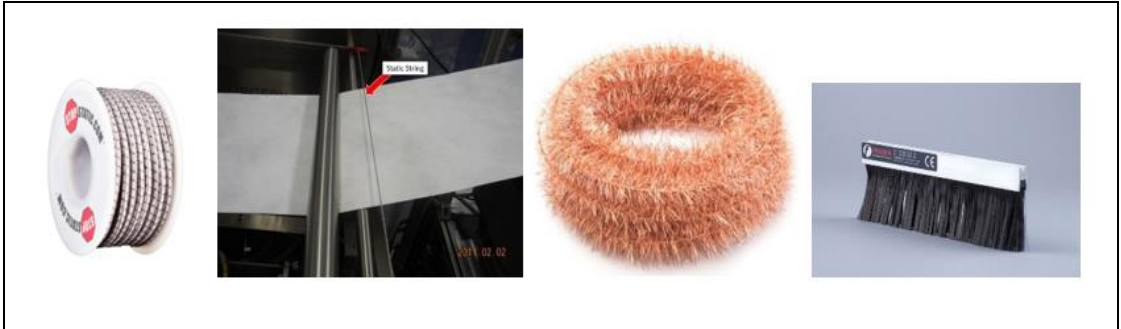
Aktif iyonizasyon sistemlerinden başka baskı makinalarında pasif nötralizasyon ekipmanları da kullanılabilir. Pasif nötralizasyon ekipmanları yükün tamamını nötralize edebilme kapasitesine sahip olamamaktadırlar. Ayrıca pasif nötralizasyon ekipmanlarında, sürtünme yoluyla herhangi bir kıvılcım çıkarma riskine karşı, kesinlikle filme temas etmeyecek fakat etkinliği de sağlayacak mesafede montaj yapılması, ekipmanın etkin bir şekilde topraklanması hususları mutlaka dikkate alınmalıdır.

Şekil 5.8 : Pasif İyanizasyon Ekipmanları [12]

Gerek aktif gerekse de pasif nötralizasyon sistemleri olsun, görevlerini yerine getirebilmeleri için, temiz olmalarına ve filme olan mesafelerine önem vermek gerekmektedir.

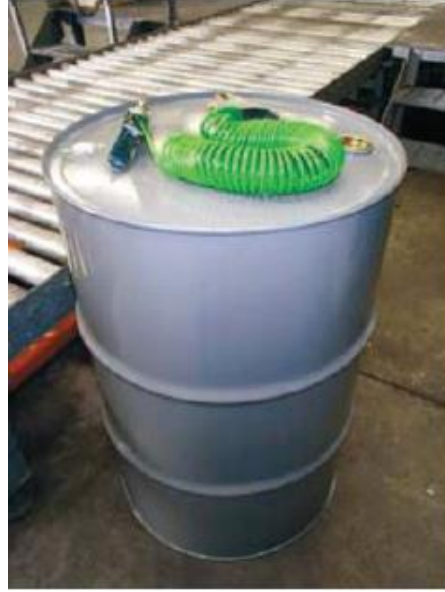
- Topraklama: İçinde etil asetat bulunan kaplar mutlaka iletken bir metal yapısında olmalı ve bu kaplar mutlaka topraklanmalıdır. Topraklama hattının direnç değeri 1 M Ω un üzerinde olmamalıdır. Ayrıca etil asetat transferinin yapıldığı hatlar, prosesin gerçekleştiği zemin de iletken özelliğe sahip olmalıdır.

Şekil 5.12: Tipik Bir Solvent Kabı ve Topraklama Ekipmanı [17]

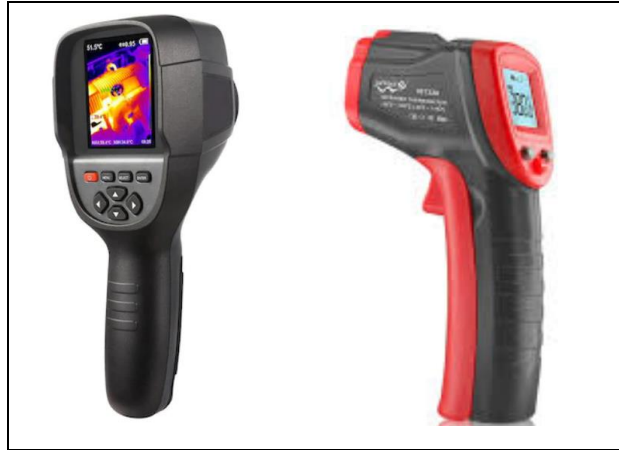
- Silindir yataklarının, sıçrama önleyici kapakların ve silindir şaftlarının düzenli olarak sıcaklık kontrollerinin yapılması, bu işleme yönelik standart operasyon prosedürlerinin oluşturulması, çalışanların eğitilmesi gerekmektedir. Sıcaklık ölçümleri için termal kameralar veya lazerli ısı ölçerler kullanılabilir. Kaynama noktası 77 ° C olan sıvı etil asetatın temas ettiği ekipmanların 70 ° C ve üzerine çıkmasına izin verilmemelidir.

Şekil 5.15: Termal Kamera ve Lazerli Isı Ölçer

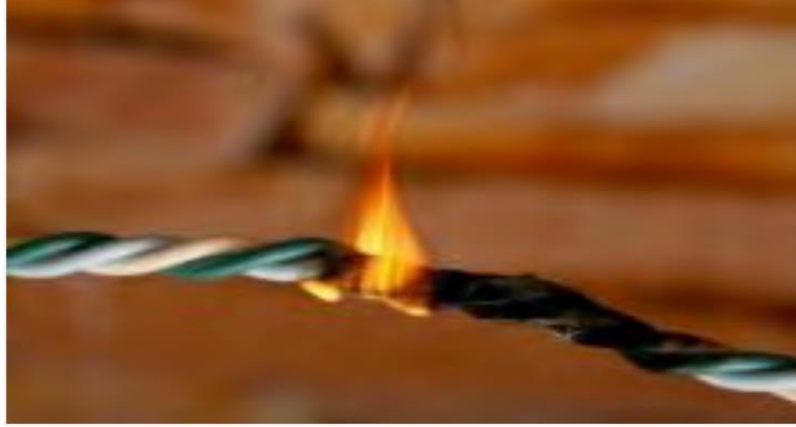
dođru akarlar. Bu aşırı akımlar kablo üzerinde ciddi ısınmaya sebep olduđu için, plastik bazlı izolasyon malzemeleri yüksek sıcaklıktan dolayı eriyip yanarak yangına sebep olurlar. Baskı üniteleri, bu bölgede bulunan solvent buharından dolayı, Zone-1 kategorisinde patlayıcı ortam sınıfında gösterilirler. Bu bölgede bulunan hazne motorlarının ve ünite sensörlerinin kablolarındaki izolasyon hasarlarından dolayı herhangi bir kısa devrede çıkacak ark, hızlı bir şekilde bir yangına sebep olabilmektedir. Ayrıca tasarım hataları ve mekanik sebeplerden oluşan yüklenme sonucunda da kablo üzerinde aşırı akım oluşma tehlikesi mevcuttur.

Şekil 5.16: Kabloda Aşırı Akıma Bağlı Isınma ve Tutuşma [19]

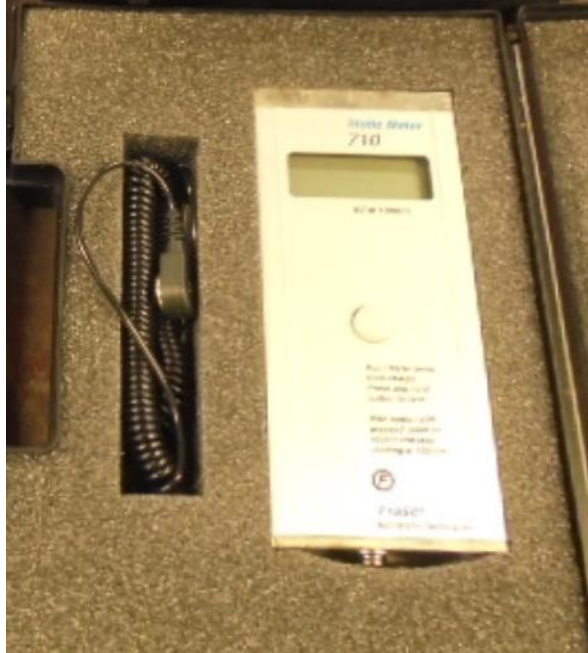
- Film üzerindeki static elektrik yükünü ölçmek için Fraser 710 marka ve model, 100mm mesafeden statik elektrik yükünü kV cinsinden ölçen bir cihaz kullanılmıştır. Ölçümün yapıldığı esnada 1-10. Ünitelerde baskı prosesinde Opp film kullanılmaktadır. Laminasyon ünitesinde baskı kısmından gelen opp film ile metalize edilmiş opp film birleştirilmektedir.

Şekil 6.1 : Fraser 710 Statik Metre

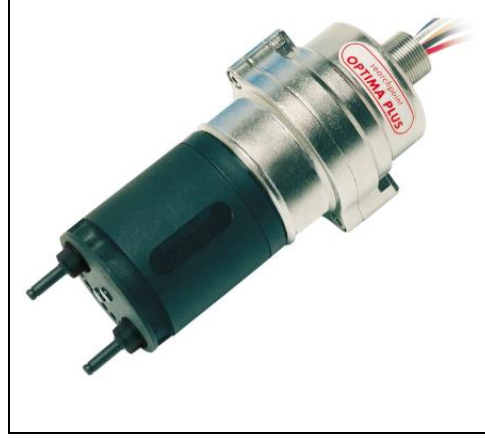
- Ünite 11 ve 12 çift kurutma tüneline sahiptir. Her bir kurutma tüneli için Honeywell katalitik LEL sensörleri resirkülasyon kanallarının içinde kurutucu tünel başlarına monte edilmiştir (11-1, 11-2, 12-1, 12-2). Bu sensörler tünel içerisinde ortalama LEL seviyesini ölçmektedir.

Şekil 6.2 : LEL Sensörü

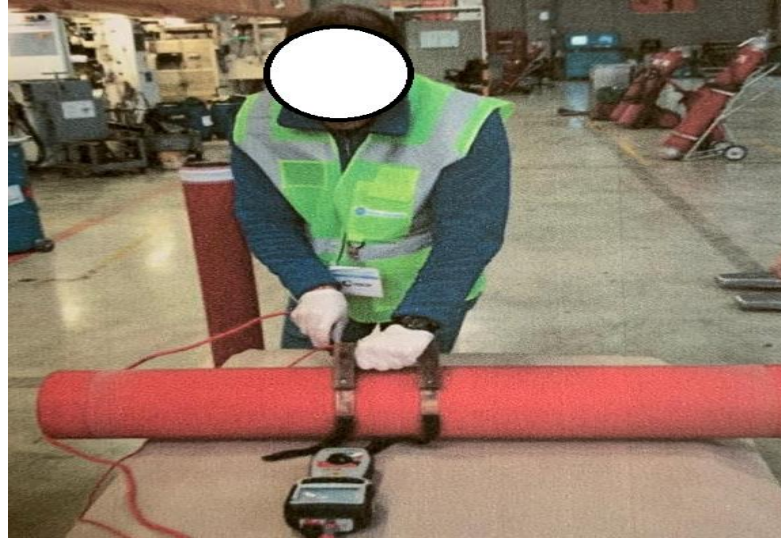
- Baskı kauçuğunun iletkenliği ürünün tutkal silindiri ile baskı kauçuğu arasından geçerken üzerindeki static elektrik yükünü boşaltmasını sağlaması açısından önemlidir. Alevlenme vakalarının yaşandığı üniteye ortaya çıkan yangınlar sırasında kullanılan baskı kauçuklarının yüzey ve yalıtım dirençleri Megger Mıt 420 direnç ölçüm cihazı kullanılarak belirlenmiştir.

Şekil 6.3 : Sleeve Yüzey ve Yalıtım Direnç Ölçümü
