**İSTANBUL BÜYÜKADA MADEN MAHALLESİ 19.YÜZYIL KÖŞK
CEPHELERİNDE ART NOUVEAU ETKİSİ**

YÜKSEK LİSANS TEZİ

Tez Danışmanı: Dr. Öğr. Üyesi Pınar ERKAN BURSA

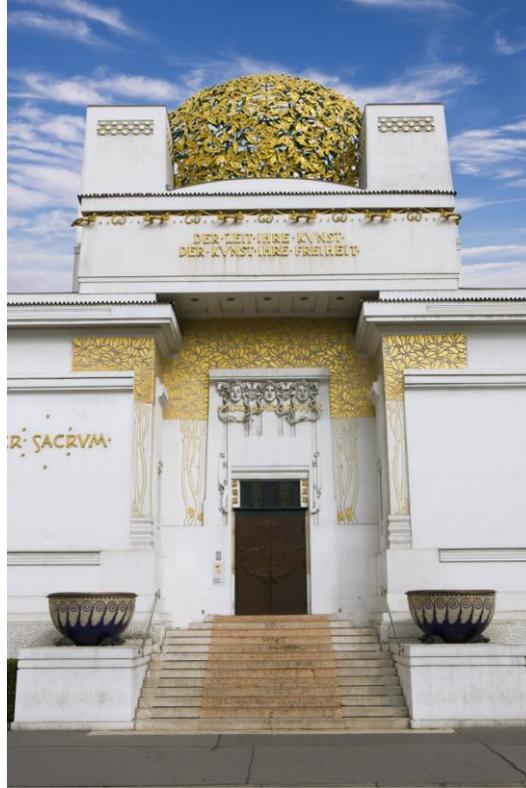
Şekil 2.10: Secession Binası, J. Maria Olbrich, 1898, Vienna

Viyana Art Nouvea'sunun en belirgin örneği Joseph Maria Olbrich tarafından tasarlanan Secession Evi olmuştur (Şekil 2.10). 1898 yılından tamamlanan Secession Evi cephe tasarımında eğrisel formlar, çiçeksi yüzey bezemeleri dikkat çekmektedir.

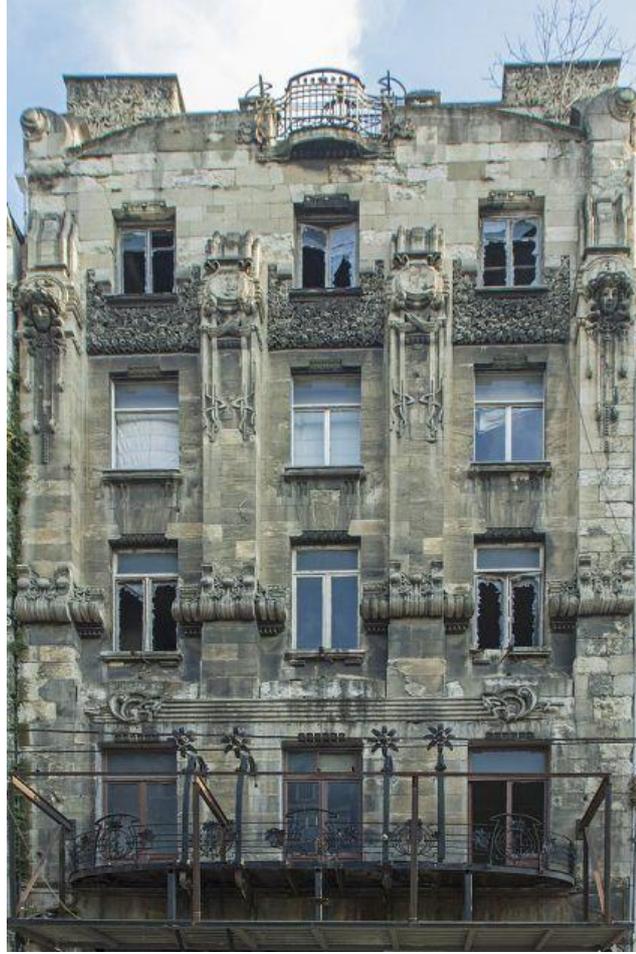
Şekil 2.11: Botter Apartmanı, R.D’Aronco, Beyoğlu, 1901

Art Nouveau, bu batılılaşma ve çağdaş kent yapılanması içerisinde aynı tüketici grup tarafından sevilerek kullanılmaya başlanmıştır. Osmanlı topraklarına gelen yabancılar, Levantenler ve Osmanlı üst düzey yöneticileri bu tüketici grubu oluşturmuştur. Daha çok Levantenlerin yaşadığı Beyoğlu olmak üzere, Osmanbey, Yeşilköy, Harbiye, Kadıköy ve Boğaz kıyılarında birçok Art Nouveau yapı örneği görülmeye başlanmıştır. Bu örneklerin ilki ve en önemlisi Raimondo D'Aronco tarafından tasarlanan Botter Apartmanı (1900-1901) olmuştur (Şekil 2.11).

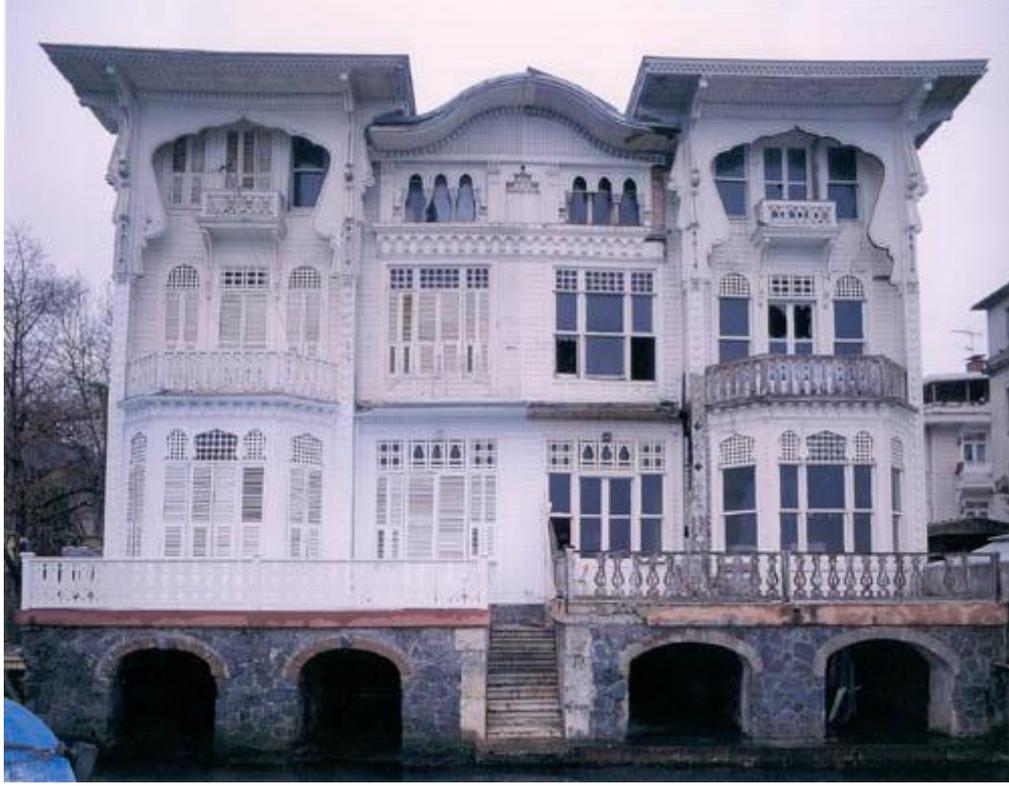
Şekil 2.13: Faik ve Bekir Bey Yalısı, R.D'Arconco, Yeniköy, 1906

En çok karřılařılan motif Pera ve Galata’daki yapılarda kullanılan Makintosh Gl motifidir. Art Nouveau, ahşabı da son derece narin bir dantel kırılğanlıđıyla ince bir dokuya dnřtrr (Stefann, 2001). Örneđin; Yeniky’de bulunan Faik ve Bekir Bey Yalısı’nın son katında balkon çıkmalarının zerine *brise-soleil* (Gneřkırıcı) oluřturmak için Art Nouveau sslemesiyle ahşap dantel gibi işlenmiştir. Bođaziçi ve Bykada’daki ahşap evlerde sslemeye ynelik ss řeridi friz olarak kullanılır (Şekil 2.13).

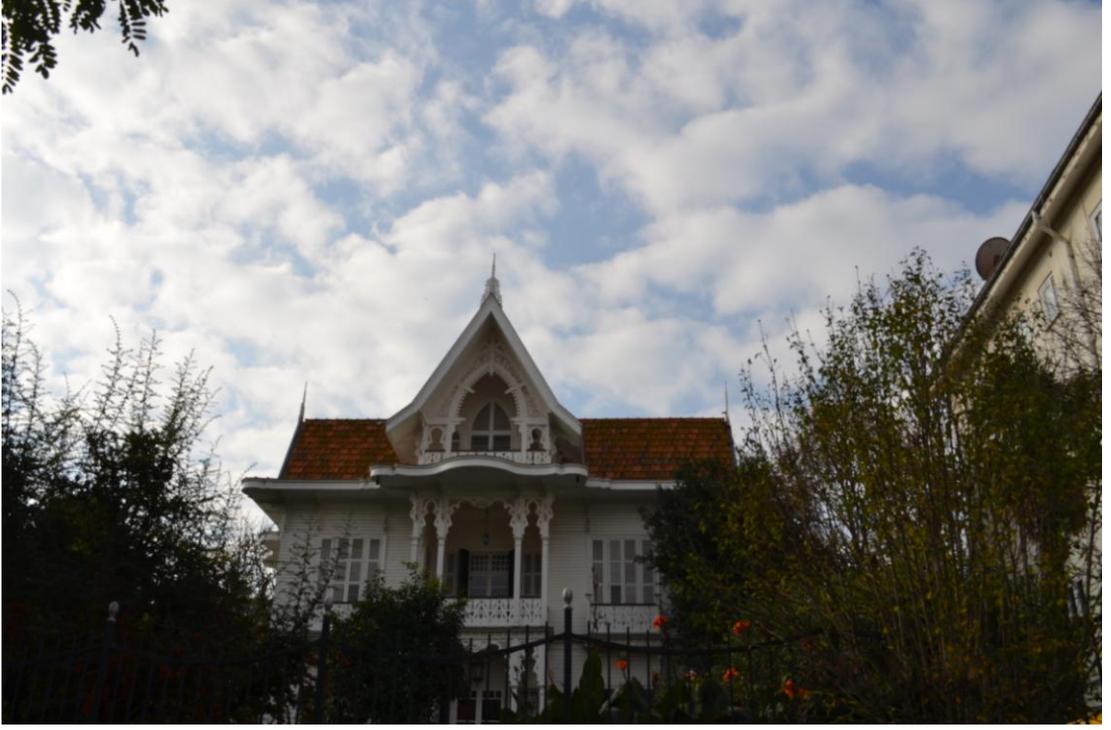
Şekil 3.9 : Yılmaztürk Caddesi üzerinde bulunan bahçeli üç katlı ahşap köşk.

kâgirdir (Şekil 3.9). Yapılarda ahşap gereç olarak Romanya kerestesi, kâgir bölümlerde ise harman tuğlası kullanılmıştır. Ayrıca bahçelerin kapı ve parmaklıkları dökme demir ile işlenmiştir (Garipağaoğlu, 1998). Üslupsal olarak en çok Neo Gotik öne çıkmaktadır. Çatılar sivri ve iki yöne eğilimlidir. Yapıya eklenen kuleler plan simetriğini bozar. Çatı alınlığı altı balkondur. Yüksek bacalar, çatılarda bulunan üçgen tavan arası pencereler gotiğin özelliklerindedir. Bu tip yerleşim, İsa Tepesi ve Yüce Tepe'nin yamaçlarına kadar devam eder ve ada yerleşimi bu noktada son bulur.

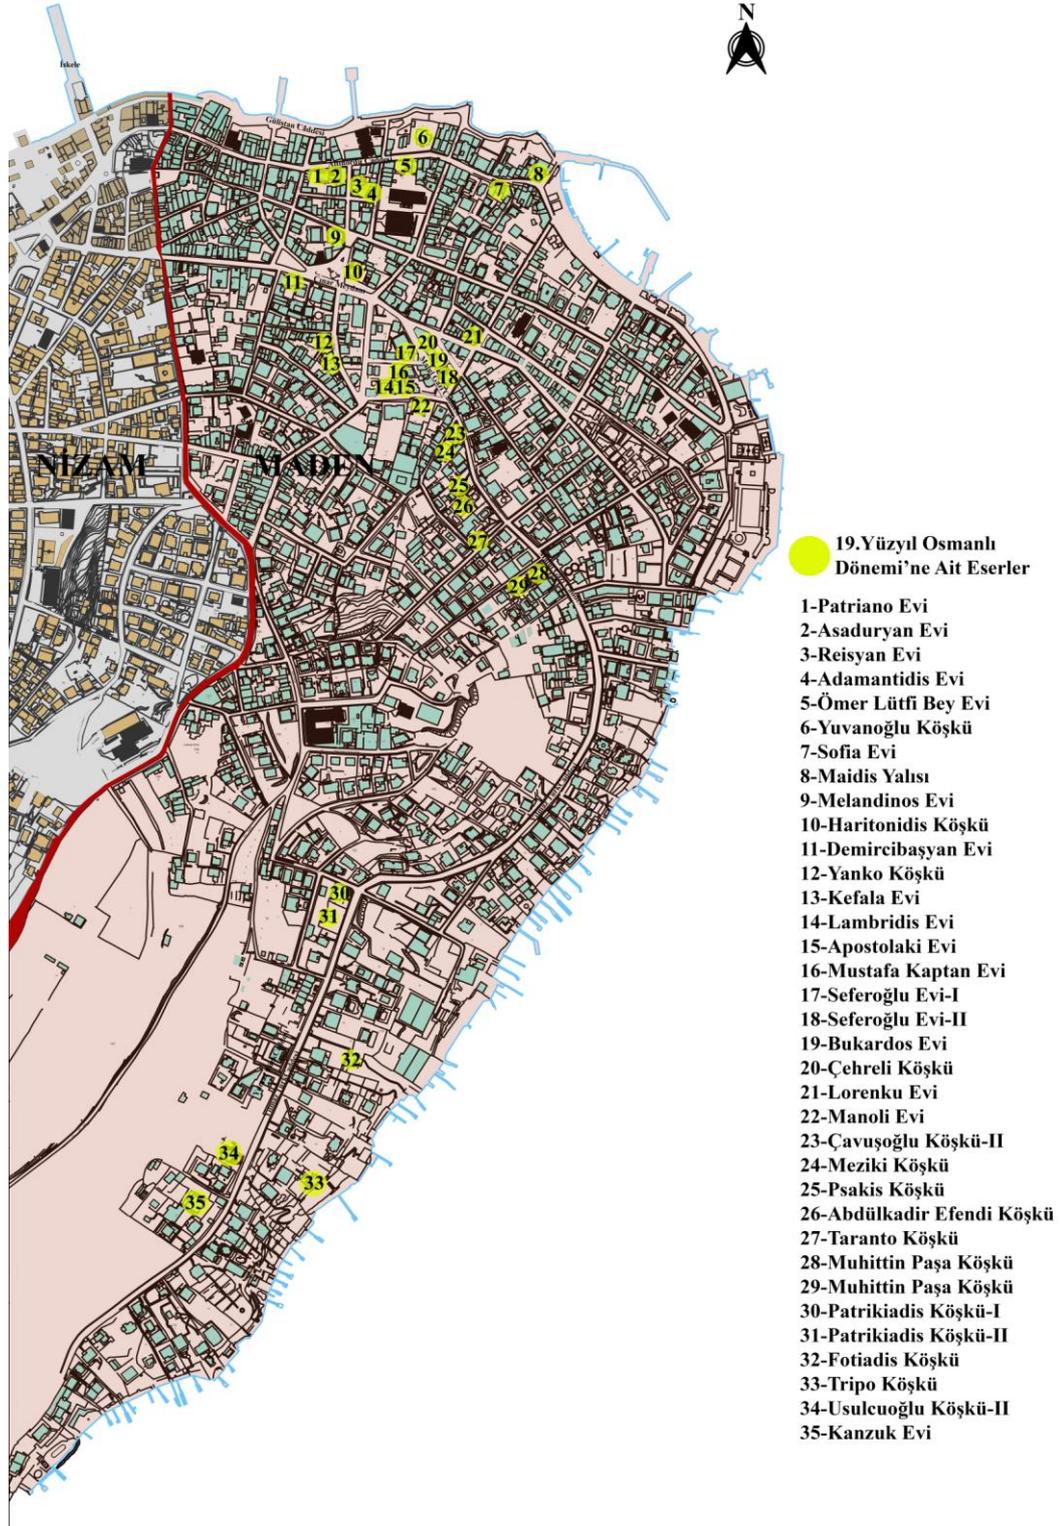
Şekil 4.1 : 19. Yüzyıl dönemine ait eserler

Tez çalışması hazırlanırken, Maden Mahallesi sınırları içerisinde kalan 19. yüzyıl döneminde yapılmış otuz beş eser incelenmiş ve yerinde tespit edilmiştir. Tespit edilen bu eserler Şekil 4.1'deki harita üzerinde sarı renk ile gösterilmiştir. Bu otuz beş eser içerisinde Art Nouveau üslubu bezemelere sahip olanlar belirlenmiş ve Şekil 4.2'deki haritada üzerinde yirmi eser kırmızı renk ile gösterilmiştir.

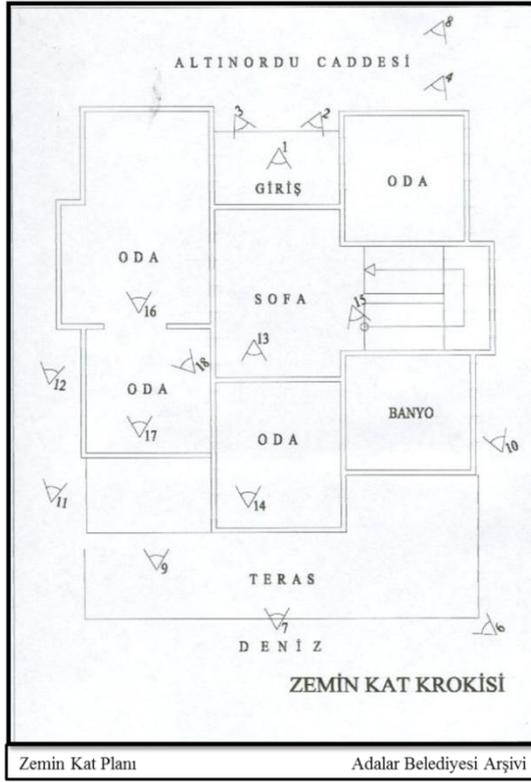
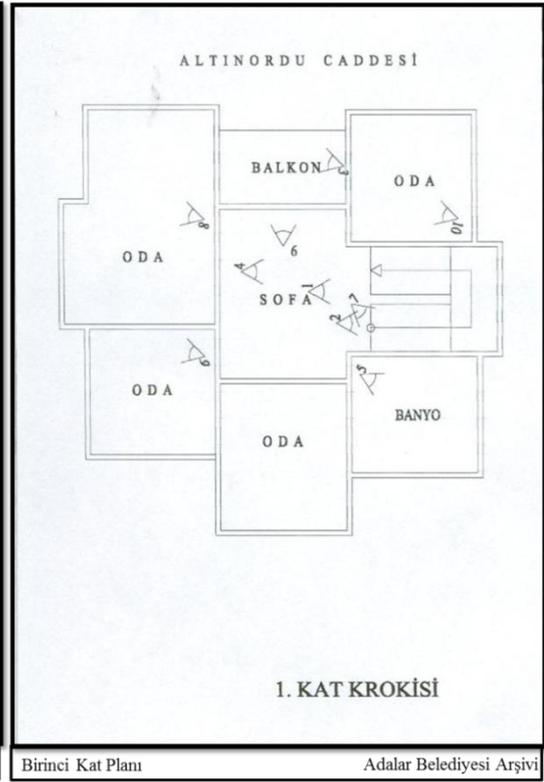
Yapının plan tipi Sedad Hakkı Eldem'in Türk Evi plan tipolojisinden karnıyarık (iç sofalı) plan tipine sahiptir (Eldem, 1954).

Şekil 4.3 : Yuvaroğlu Köşkü'ne ait zemin kat krokisi

Şekil 4.4 : Yuvaroğlu Köşkü'ne ait birinci kat krokisi

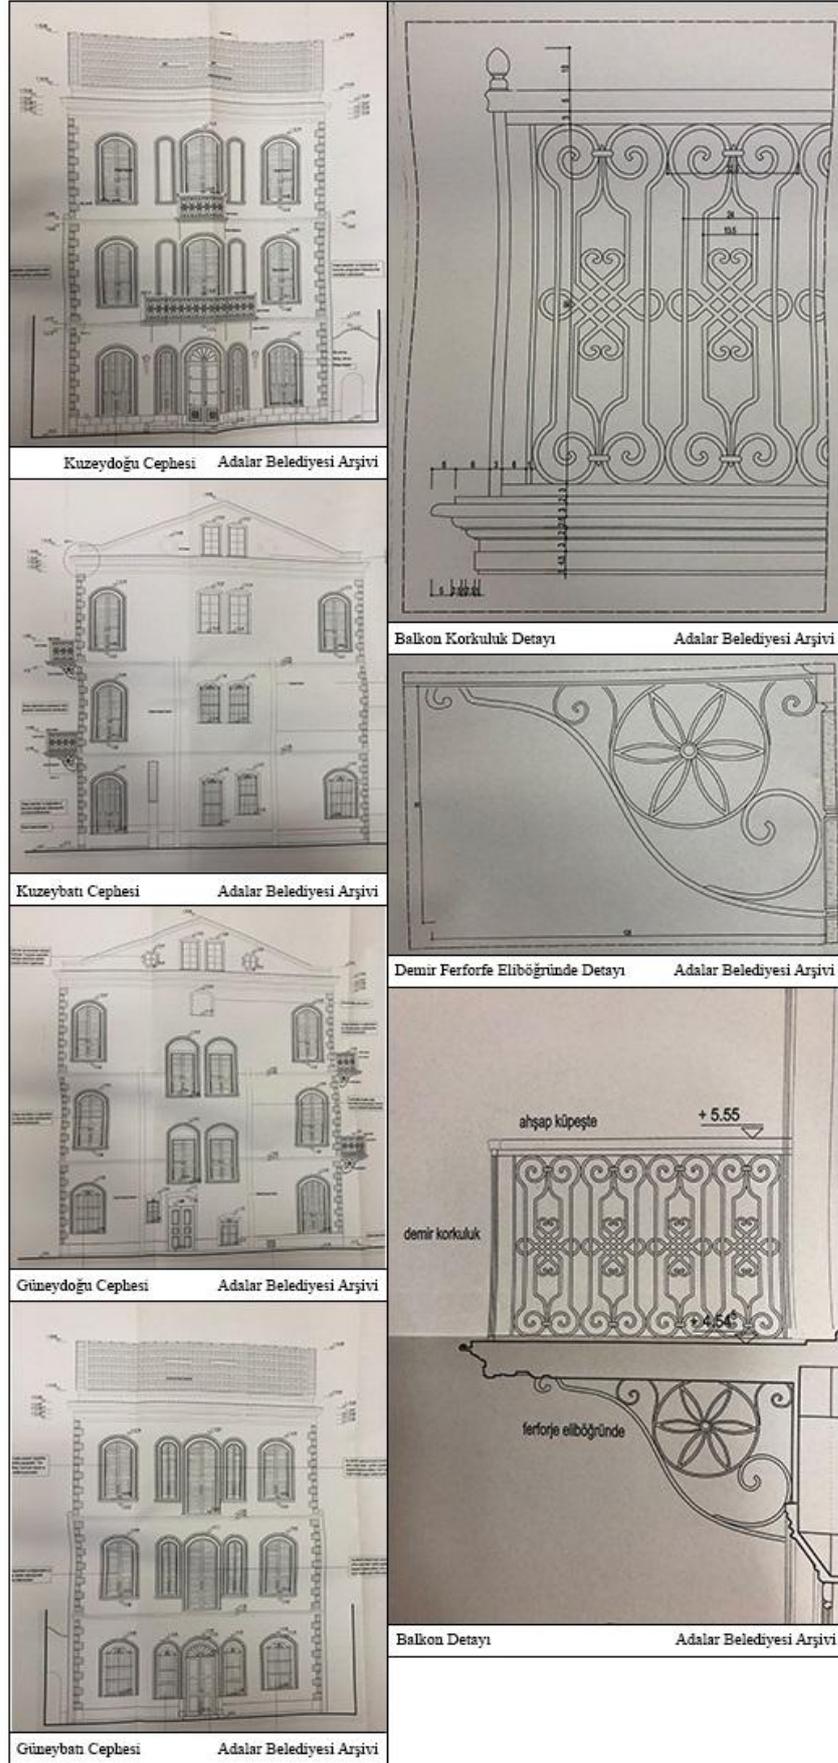
Şekil 4.10: Meziki Köşkü'ne ait cephe ve detay çizimleri

Yapının köşeleri taş kaplama alçı plastrlarla zenginleştirilmiştir. Aynı şekilde alçı söveden kat silmeleri oluşturulmuştur (a, Adalar Müzesi Arşivi). Arşiv fotoğraflarında da yapıdaki alçı söveler görülmektedir (g, Adalar Müzesi Arşivi).

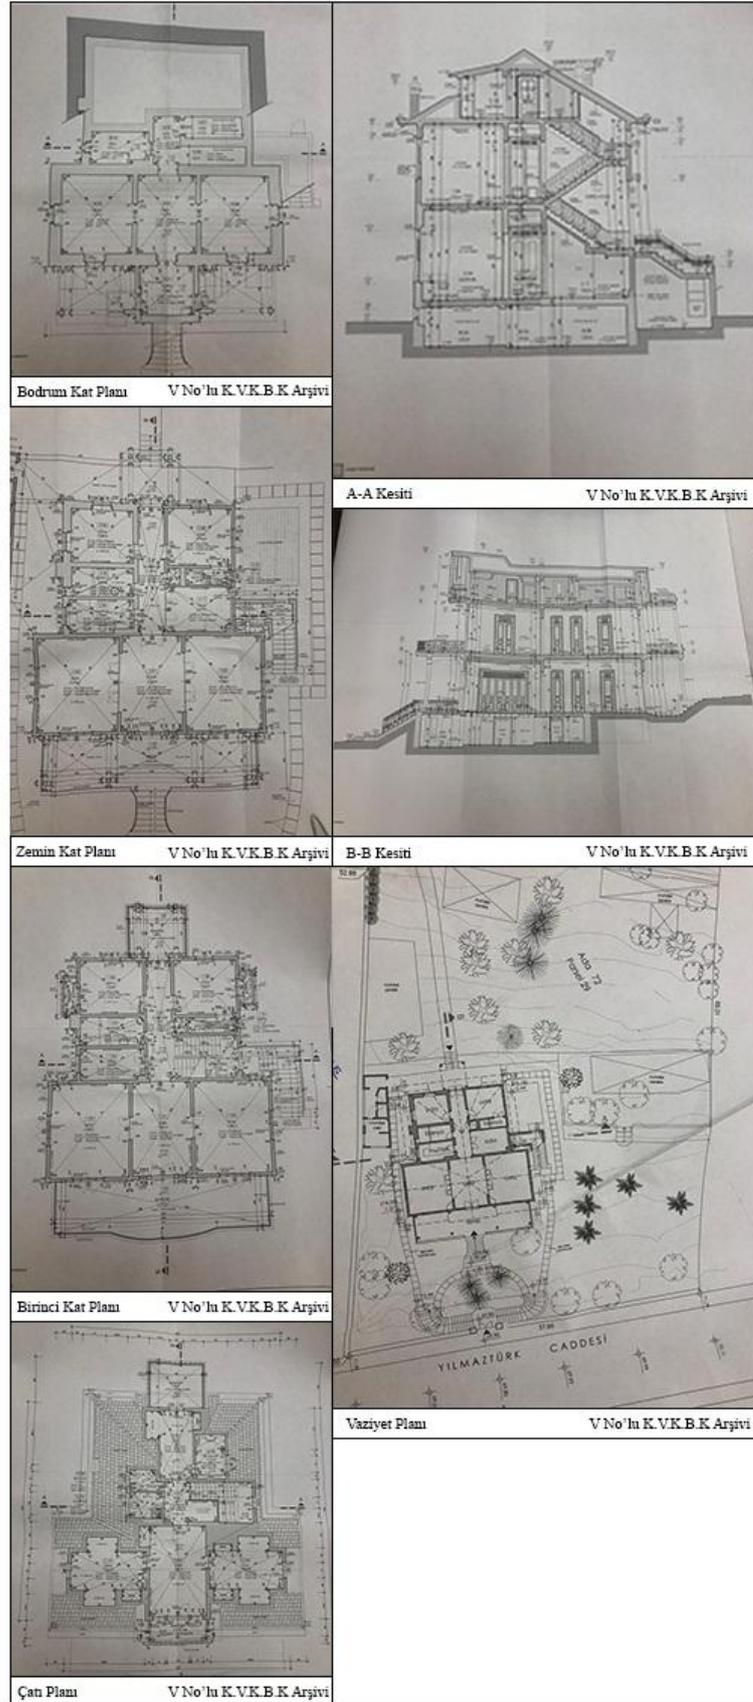
Şekil 4.14: Usulcuoğlu Köşkü-II'ye ait plan ve kesit çizimleri

Çatı katına birinci kattan çıkan merdivenlerle hole ulaşılmaktadır. Holden büyük bir sofaya geçilir ve sağlı sollu birer oda bulunur. Sofadan doğu cephesine bakan balkona çıkılır. Holün tam karşısında batı cephesine bakan küçük bir mutfak ve banyo yer alır. Holden arkaya devam edildiğinde bir odaya geçilir ve buraya açılan küçük bir odaya ulaşılır (Şekil 4.14) .

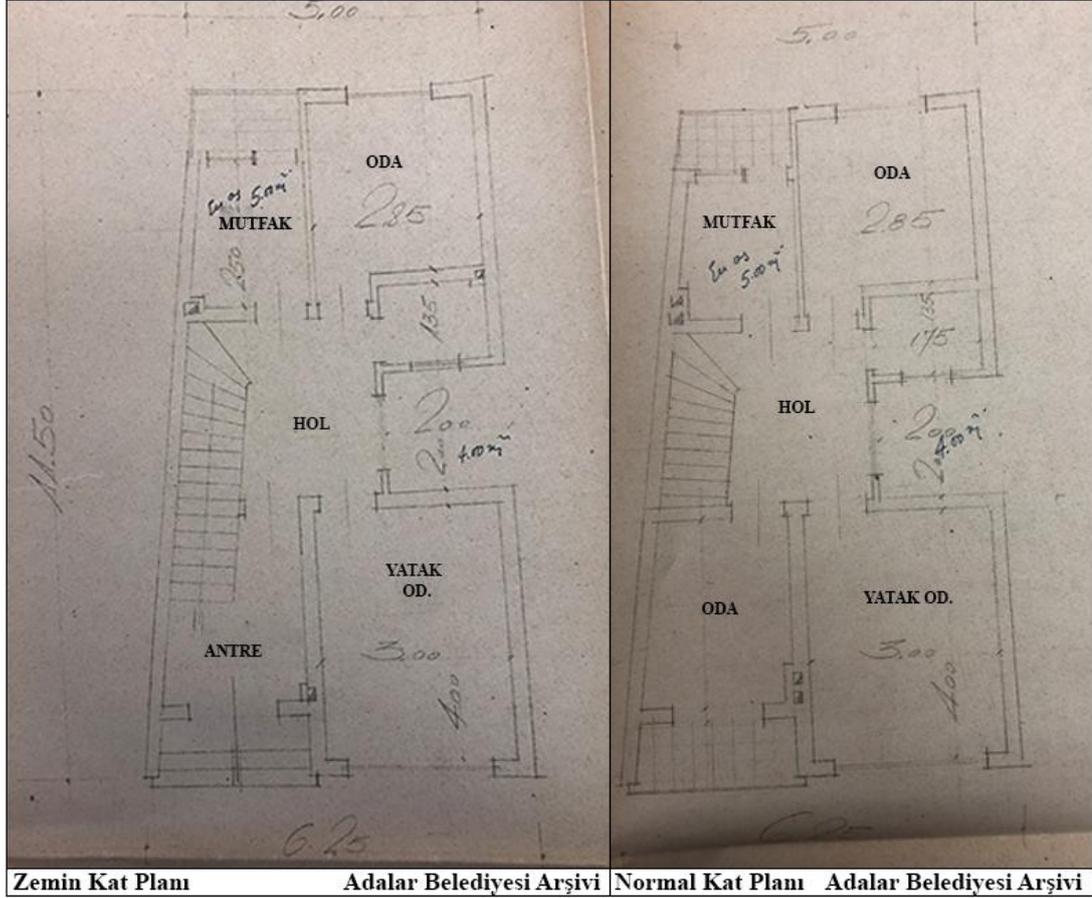
Şekil 4.19: Çavuşoğlu Köşkü-II'ye ait plan çizimleri

Yapının çatı katı planına ulaşamamıştır.

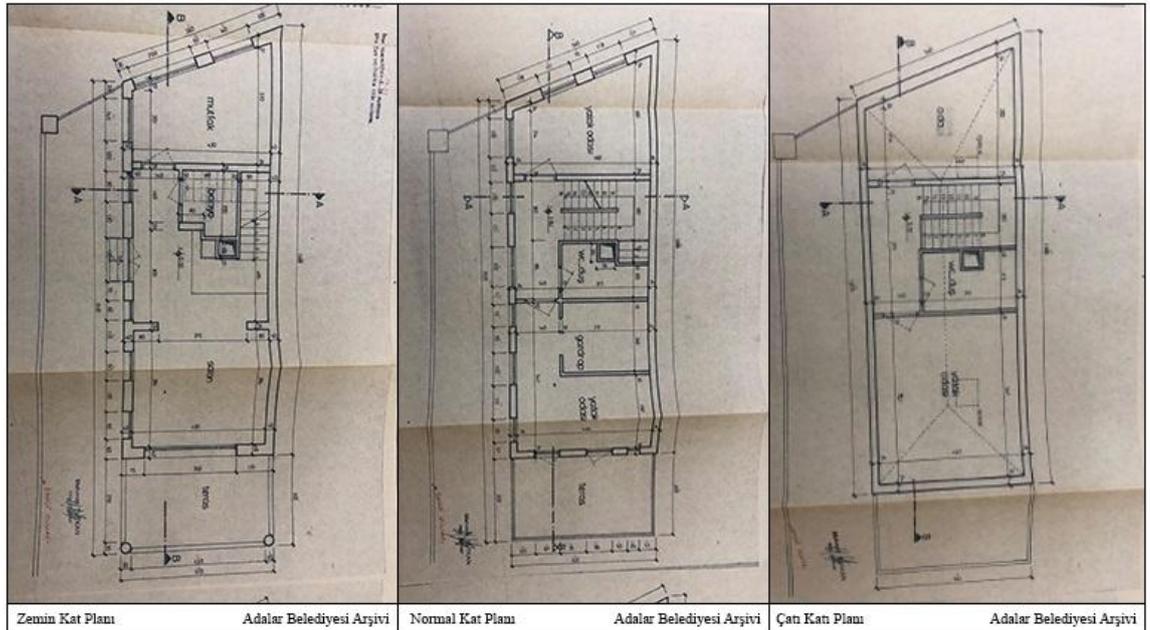
Şekil 4.24: Maidis Yalısı'na ait plan çizimleri

Çatı katı planı da aynı plan şekline sahiptir. Karşılıklı iki oda merdivenin bulunduğu hole açılmaktadır. Kumsal Sokak'a bakan güney cephesinde çatı alınlığında küçük bir balkon yer alır (Şekil 4.24).

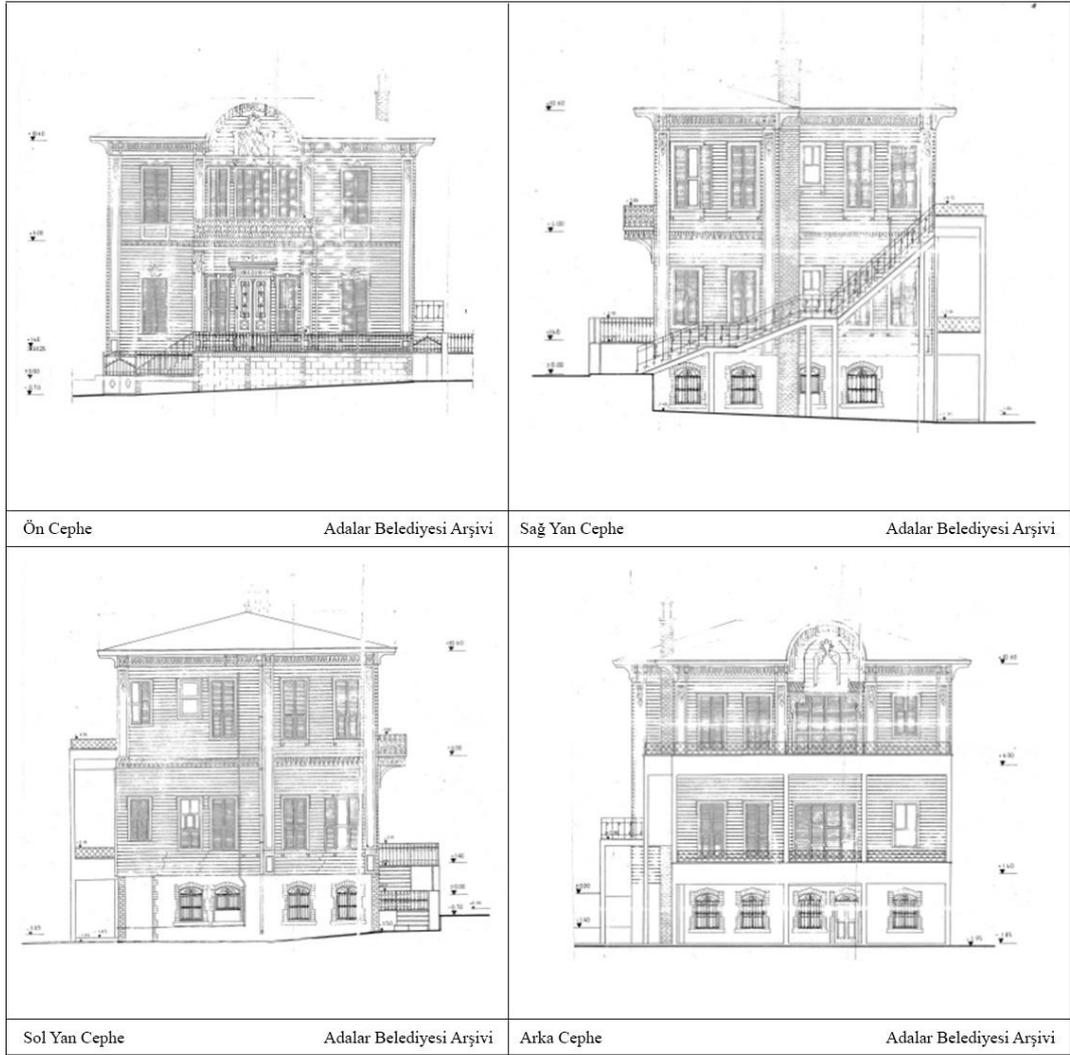
Şekil 4.38: Seferoğlu-II Evi'ne ait cephe çizimleri

Birinci kat planında giriş, kuzeydođu cephesindeki terastan yapılmaktadır. İkinci kata güneydođu cephesinde bulunan sahanlıklı 34 basamaklı merdivenle ulaşılmaktadır. Zemin kat planında olduğu gibi balkona açılan giriş holünün sol tarafında bir mutfak ve bir oda bulunmaktadır. Mutfak ile oda arasında wc bulunur. Holün sağ tarafında
